**Halden Kommune**

## Miljøsaneringsbeskrivelse for eldre bygg på Tyska - Hollenderen

**Oppdragsnummer hos COWI:** A097057  
**Dokumentnr:**  
**Versjon:** 01  
Utgivelsesdato: 02.05.2018  
Saksbehandler hos COWI: Mette Kjerre  
Kontrollør: Øystein Løvdal  
Oppdragsansvarlig: Glenn Jonansen

COWI AS har gjennomført en miljøkartlegging av helse- og miljøfarlige stoffer av en eldre, nedlagt bygning på Tyska/Hollenderen i Halden kommune. Bygningen er benyttet til trykkimpregnering. Kartleggingen ble foretatt 13.03.2018. Kartlegging og prøvetakning viser at bygningen inneholder:

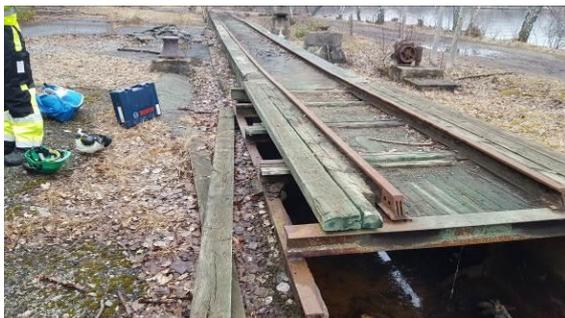
Bilde 3. Tre- og betong konstruksjon ute.  
Rester etter impregneringsvirksomhet.

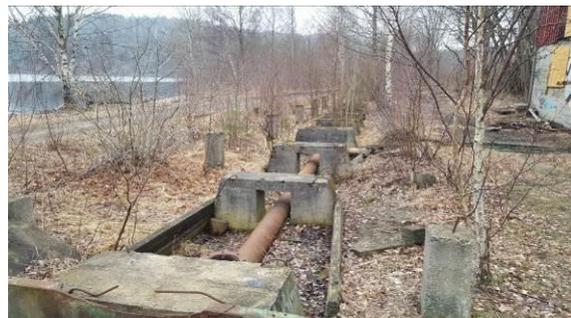
Bilde 4. Tre- og betong konstruksjon ute.  
Rester etter impregneringsvirksomhet.

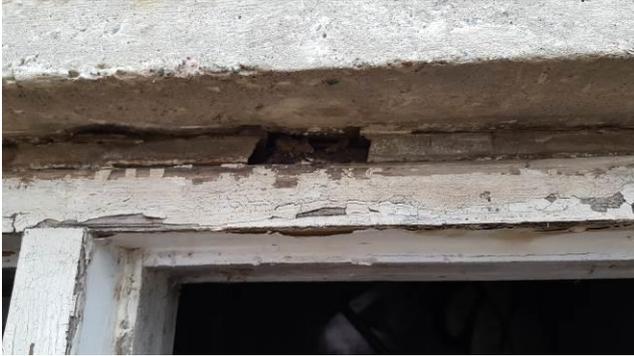
Bilde 5. Fuge rundt vindu. P5a), Ikke påvist asbest.

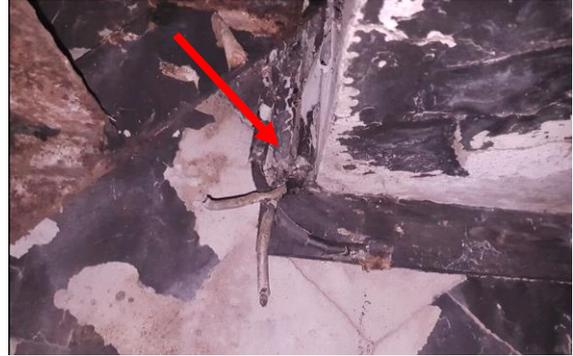
Bilde 6. Isolasjon rundt strømkabel. P7. Ikke påvist asbest.

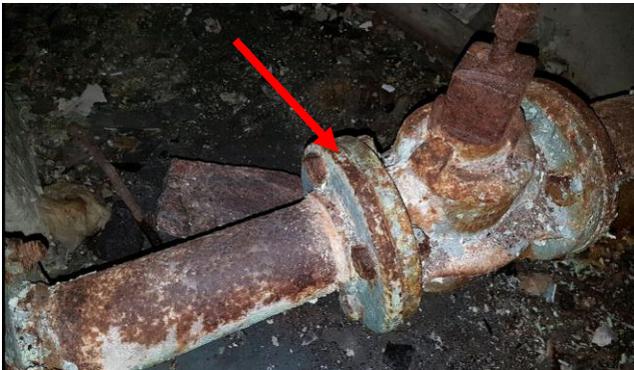
Bilde 7. Foring/pakning på teknisk utstyr. P8. Ikke påvist asbest.

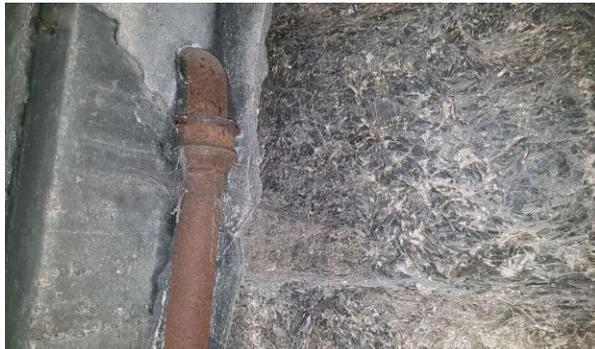
Det ble observert soilrør med bly i skjøten mellom rørdelene. Det gjøres oppmerksom om at det kan være asbest under blyet og dette må kartlegges under riving. Se også kap. 3.1 Asbest.

Sted	Materiale	Omfang	Bilde	Kommentar
Første etasje inne	Blyringer i soilrørskjøter	1 synlige rørskjøt, ca. 0,5 kg bly	8	Leveres til metallgjenvinning

Bilde 8. Soilrør med bly i skjøtene.

Soilrør med blyringer leveres til metallgjenvinning.

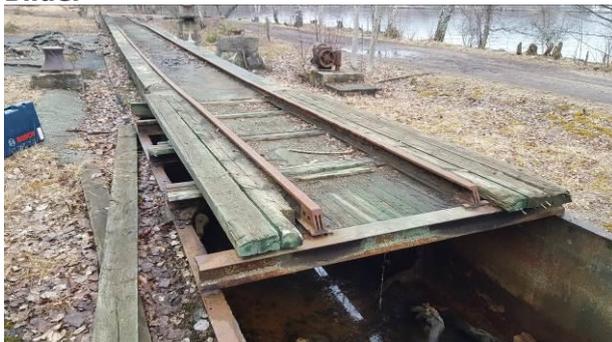
Det er observert tydelig CCA-impregnert trevirke i forbindelse med rester av konstruksjoner benyttet til treimpregnering.

Sted	Materiale	Omfang	Bilde	Kommentar
På fremsiden av bygget	Rester av konstruksjoner benyttet til treimpregnering	Ca. 20 m <sup>2</sup>	9	Håndteres som farlig avfall

Bilde 9. CCA-impregnert trevirke. Farlig avfall.

CCA-impregnert trevirke skal deklarerer og leveres som farlig avfall til godkjent mottak.

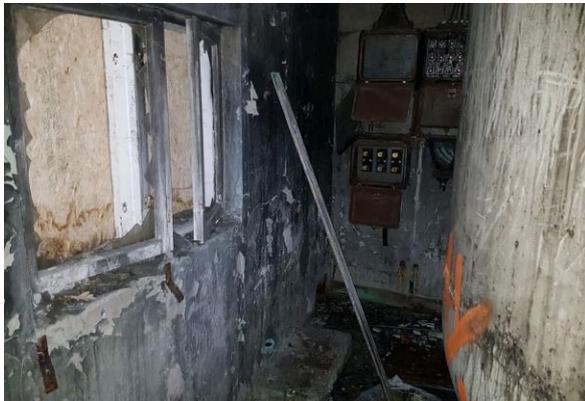
Det ble observert EE-avfall i hele bygningen, det meste er brannskadet. Ut fra statistiske data anslås det å være ca. 300 kg EE-avfall i bygningen..

Bilde 10. Eksempel på EE-avfall.

EE-avfall leveres godkjent mottak som vil demontere dette på riktig måte. Lysrør og sparepærer deklarerer som farlig avfall og pakkes slik at delene kommer hele frem til mottaket.

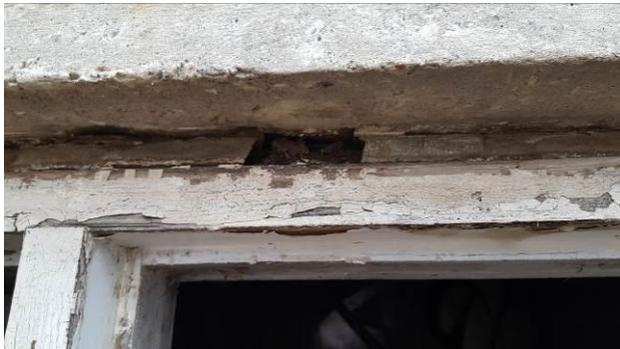
Sted/materiale	Omfang	Prøve	Analyseresultat (mg/kg)	Bilde	Kommentar
Fuge rundt vinduer	Ikke relevant	P5b)	Ikke påvist	11	Ordinært avfall

Bilde 11. Fuge rundt vindu. Prøve P5b). Ordinært avfall.

Fugemasse leveres som ordinært avfall.

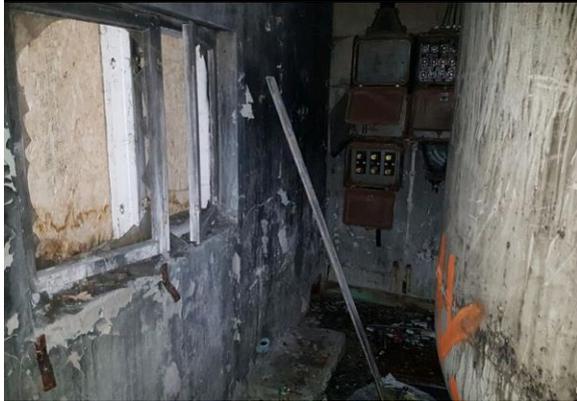
Det var malt murpuss på innvendige vegger i 1. etasje.

Bilde 12. Malte vegger 1. etasje. Forurenset med metaller, PCB og PAH.

Avfallsmottaket opplyses om den prøvetakingen og de konsentrasjoner som er funnet, slik at denne betongen blir riktig håndtert.

Maling og puss kan enten fjernes fra betongen, og leveres som egen fraksjon, eller hele betongen, med maling og puss, kan leveres som forurenset betong, iht. de verdier som er aktuelle.
