COWI

HALDEN KOMMUNE

# TILTAKSPLAN GRAVING I FORURENSET GRUNN-FJERNVARMETRASE TYSKA/HOLLENDEREN

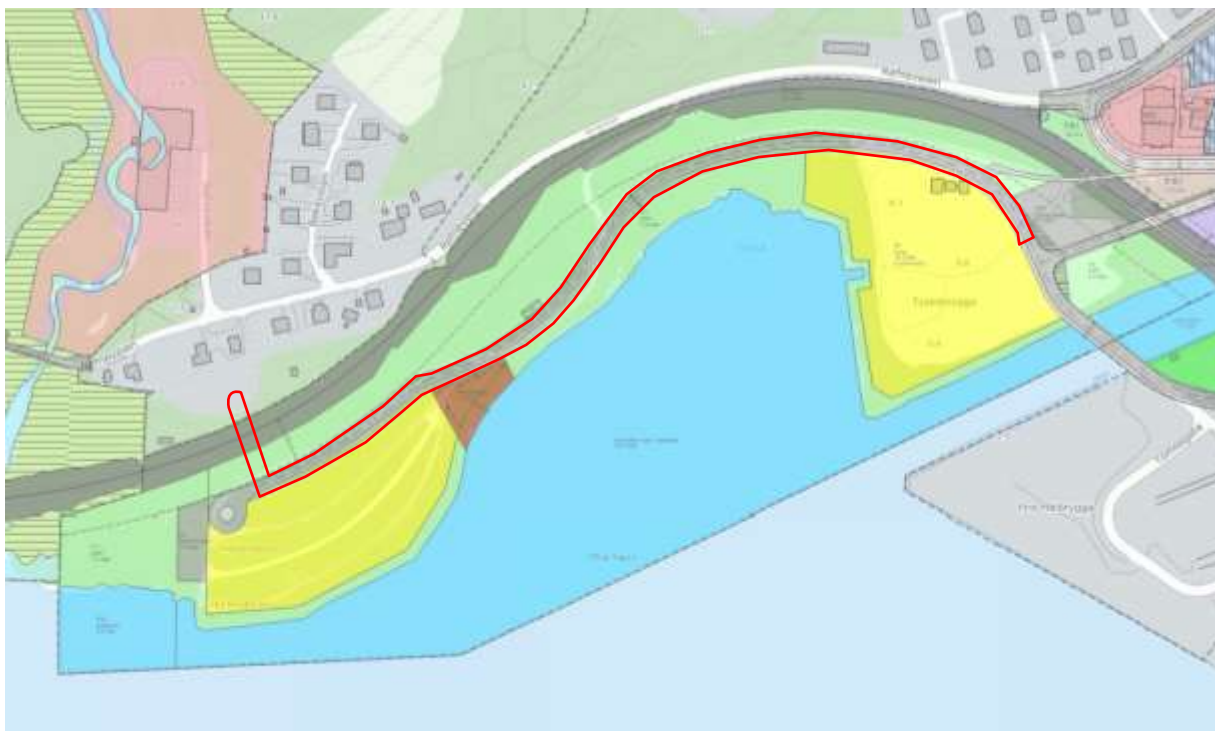
Reguleringsplan for Tyska og Hollenderen er vist i Figur 1. Figuren viser også tiltaksområdet, med rødt omriss.

Figur 1. Reguleringsplankart for Tyska og Hollenderen. Rødt omriss viser tiltaksområdet.

På området mellom Tyska og Hollenderen i Halden kommune skal det legges nytt fjernvarmeanlegg som skal tilknyttes Remmen renseanlegg. Fjernvarmeanlegget skal legges sammen med ny vannledning og pumpeledning for avløp i planlagt veitrasé (se rødt omriss i Figur 1).

Reguleringsplantegning som viser avgrensning av tiltaksområdet er vist i Figur 1.

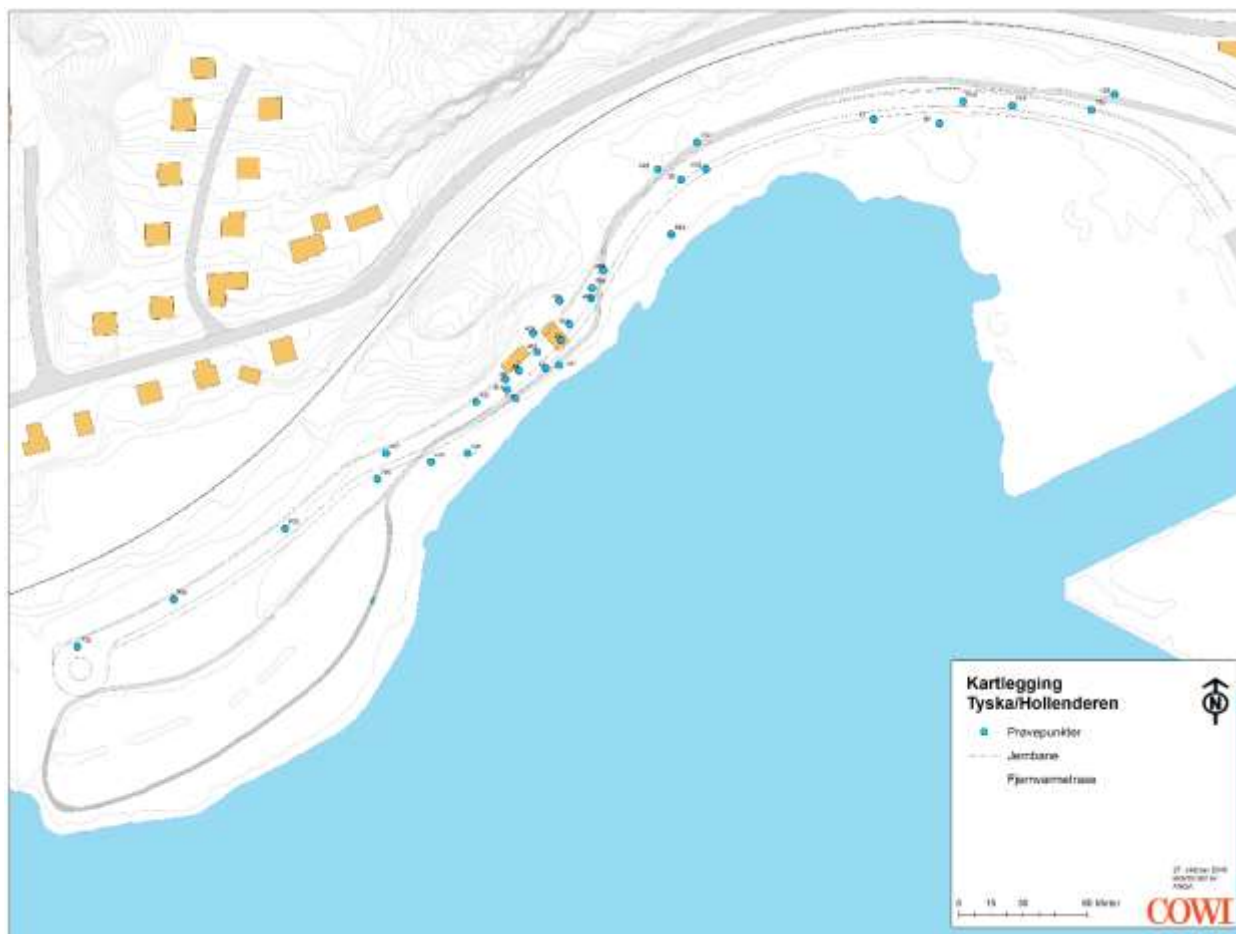
Figur 2. Prøvepunkter i tilknytning til tiltaksområdet fra kartleggingene av Scandiaconsult og COWI.

Geografisk plassering av prøvepunktene fra undersøkelsene innenfor gjeldende tiltaksområde er vist i **Error! Reference source not found.** Det er ikke tatt supplerende prøver, da området er godt kartlagt i traseen hvor fjernvarmeanlegget planlegges.

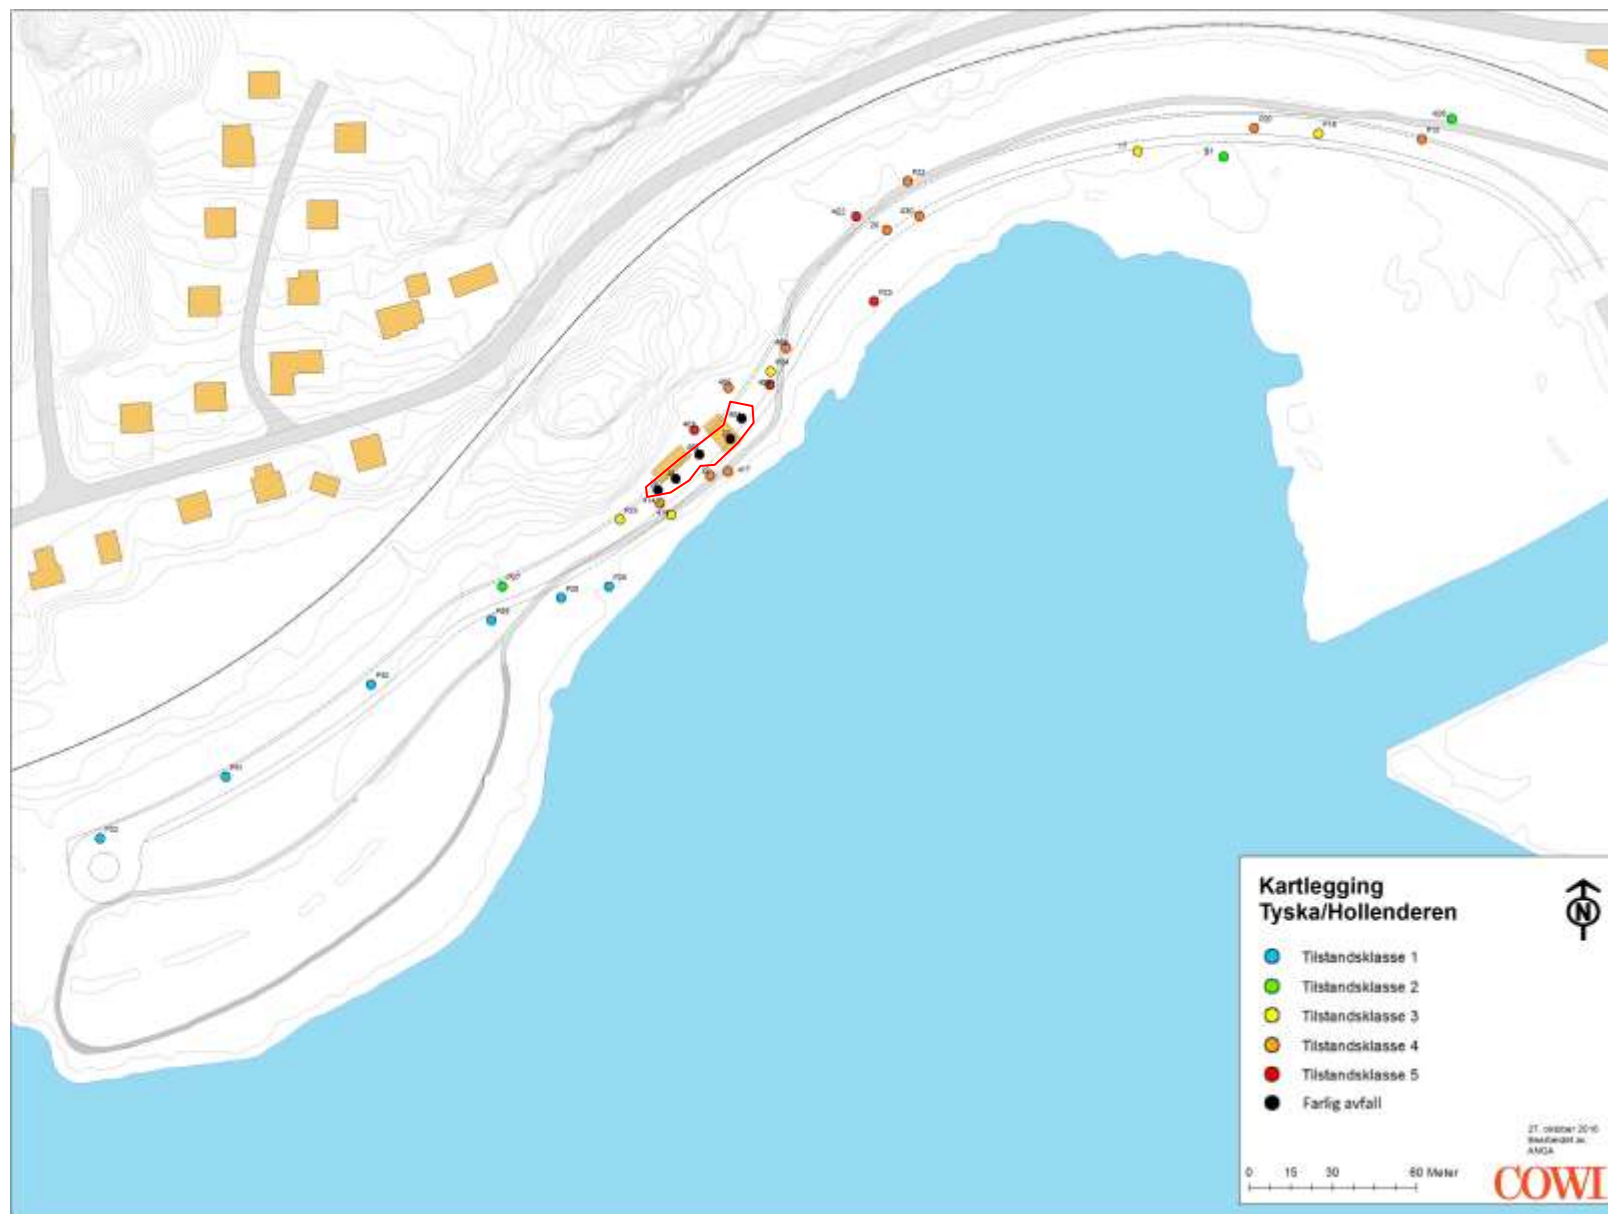
Figur 3. Presentasjon av analyseresultater fra tidligere undersøkelser sammenliknet med veileder TA2553/2009. Rødt omriss viser masser som bør fjernes.

Prøveresultatene viser at massene som er undersøkt generelt sett er forurenset. De kjente forurensningene i området skyldes i hovedsak drypptørking av CCA-impregnert trevirke og lekkasjer fra selve impregneringsverket. Det er også noe forurensning av tjærestoffer fra kreosotimpregnering.

Området rundt det tidligere impregneringsverket er sterkt forurenset og flere prøver her har verdier som overstiger tilstandsklasse 5, det vil si at de tilsvarer farlig avfall. Denne forurensningen strekker seg også nordøstover langs jernbanen fra impregneringsverket, dog i lavere konsentrasjoner.

Delen av tiltaksområdet nærmest Tyska er hovedsakelig forurenset i tilstandsklasse 3 og 4. Sørvest for dette området er det lave konsentrasjoner og massene tilfredsstillende i all hovedsak tilstandsklasse 1 og 2.
